ETUDE DE CAS IDB

Construction de bureaux pour les entreprises

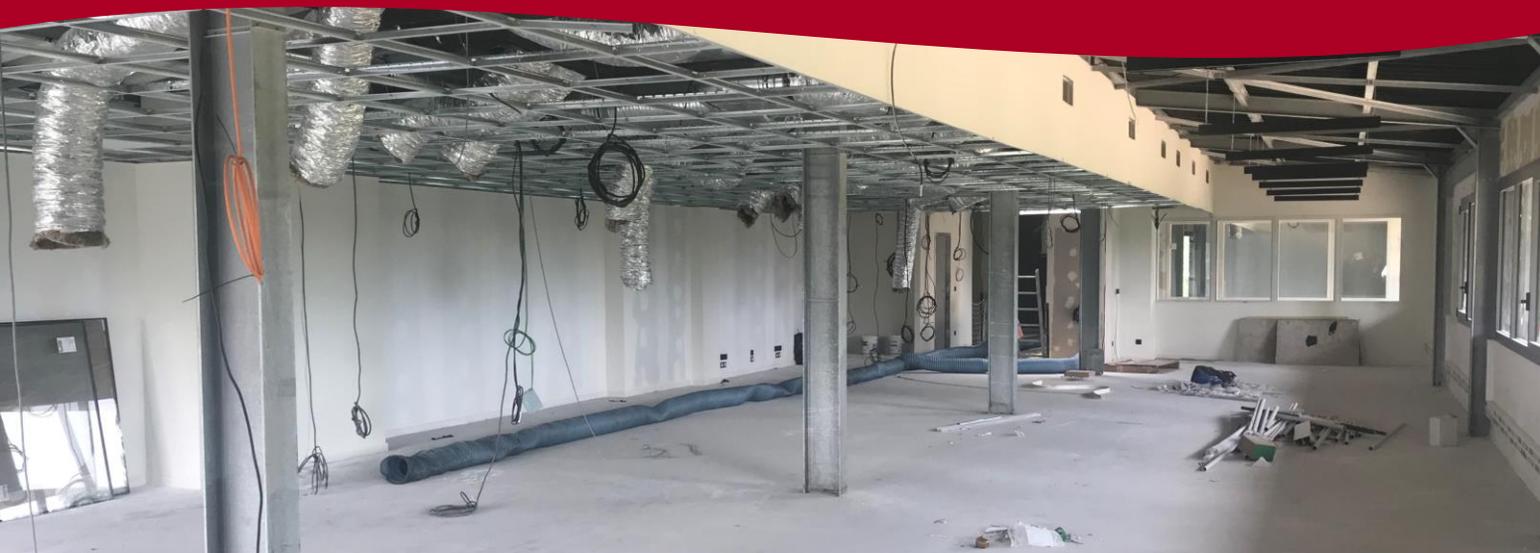
- Mise à disposition et installation d'un déshydrateur à adsorption type DT-2000 sur cadre et roulettes pour faciliter la manutention, spécialement conçu pour une utilisation temporaire.
- Le déshydrateur industriel a une capacité de déshumidification de 11,9kg/h à 20°C et 60% d'humidité relative et un débit d'air nominal de 2000 m³/h.
- Le DT-2000 fonctionne par adsorption sur une roue déshydratante silicagel haute performance régénéré en continue.
- Le déshydrateur de chantier est alimenté avec le compteur général du bâtiment.

- Le déshydrateur a été installé au rez-de-chaussée du chantier accessible facilement (sans appareils de levage et manutention) grâce à ses roulettes. Un réseau de gaines a été installé pour souffler l'air sec au 1^{er} étage et rejeter l'air humide à l'extérieur du bâtiment.
